Etude évaluative du volet « milieux aquatiques » du contrat de territoire 2015 – 2019 du bassin du Vicoin et étude préalable au volet « milieux aquatiques » du futur contrat de territoire

**REUNION DE BILAN
COPIL du 3 avril 2019**

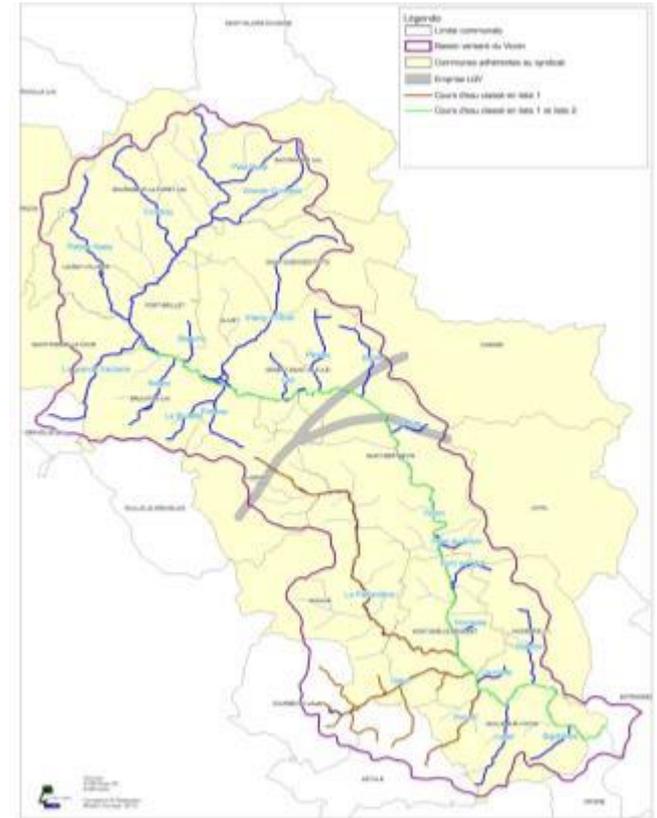
Le bassin versant de l'étude

➔ 250 km²

➔ 201 km de cours d'eau dont 182 km concernés par l'étude

Les cours d'eaux principaux :

- Le Vicoin ➔ 51 Km

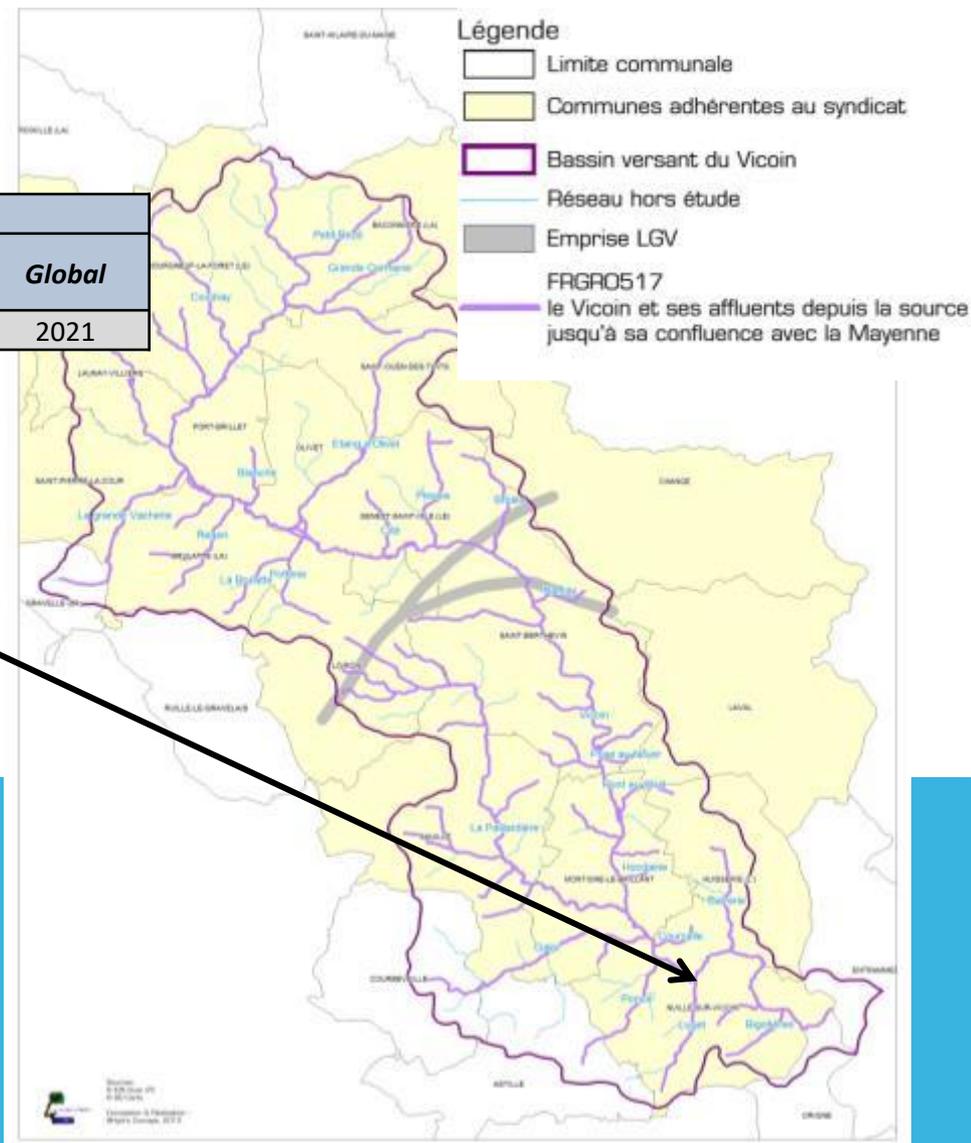
➔ 1 masse d'eau

Code masse d'eau	Nom masse d'eau	Délai bon état		
		Écologique	Chimique	Global
FRGR0517	Vicoïn	2021	ND	2021

État écologique : Moyen

Risques : macro polluants et hydrologie

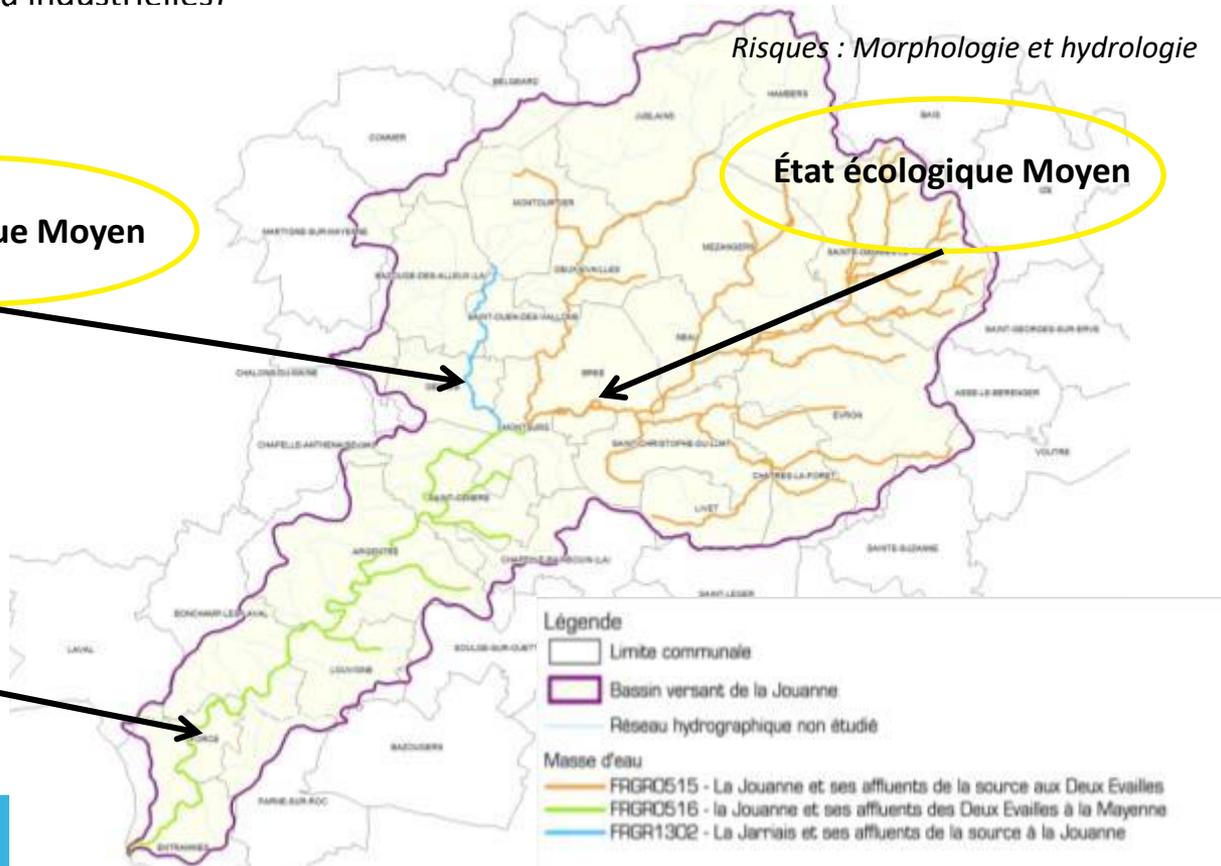
➔ 3 masses d'eau

Risques : Pesticides et obstacles

Risques : Morphologie et hydrologie

Code masse d'eau	Nom masse d'eau	Délai bon état		
		Ecologique	Chimique	Global
FRGR0515	Jouanne amont	2021	ND	2021
FRGR0516	Jouanne aval	2021	ND	2021
FRGR1302	La Jarrais	2021	ND	2021

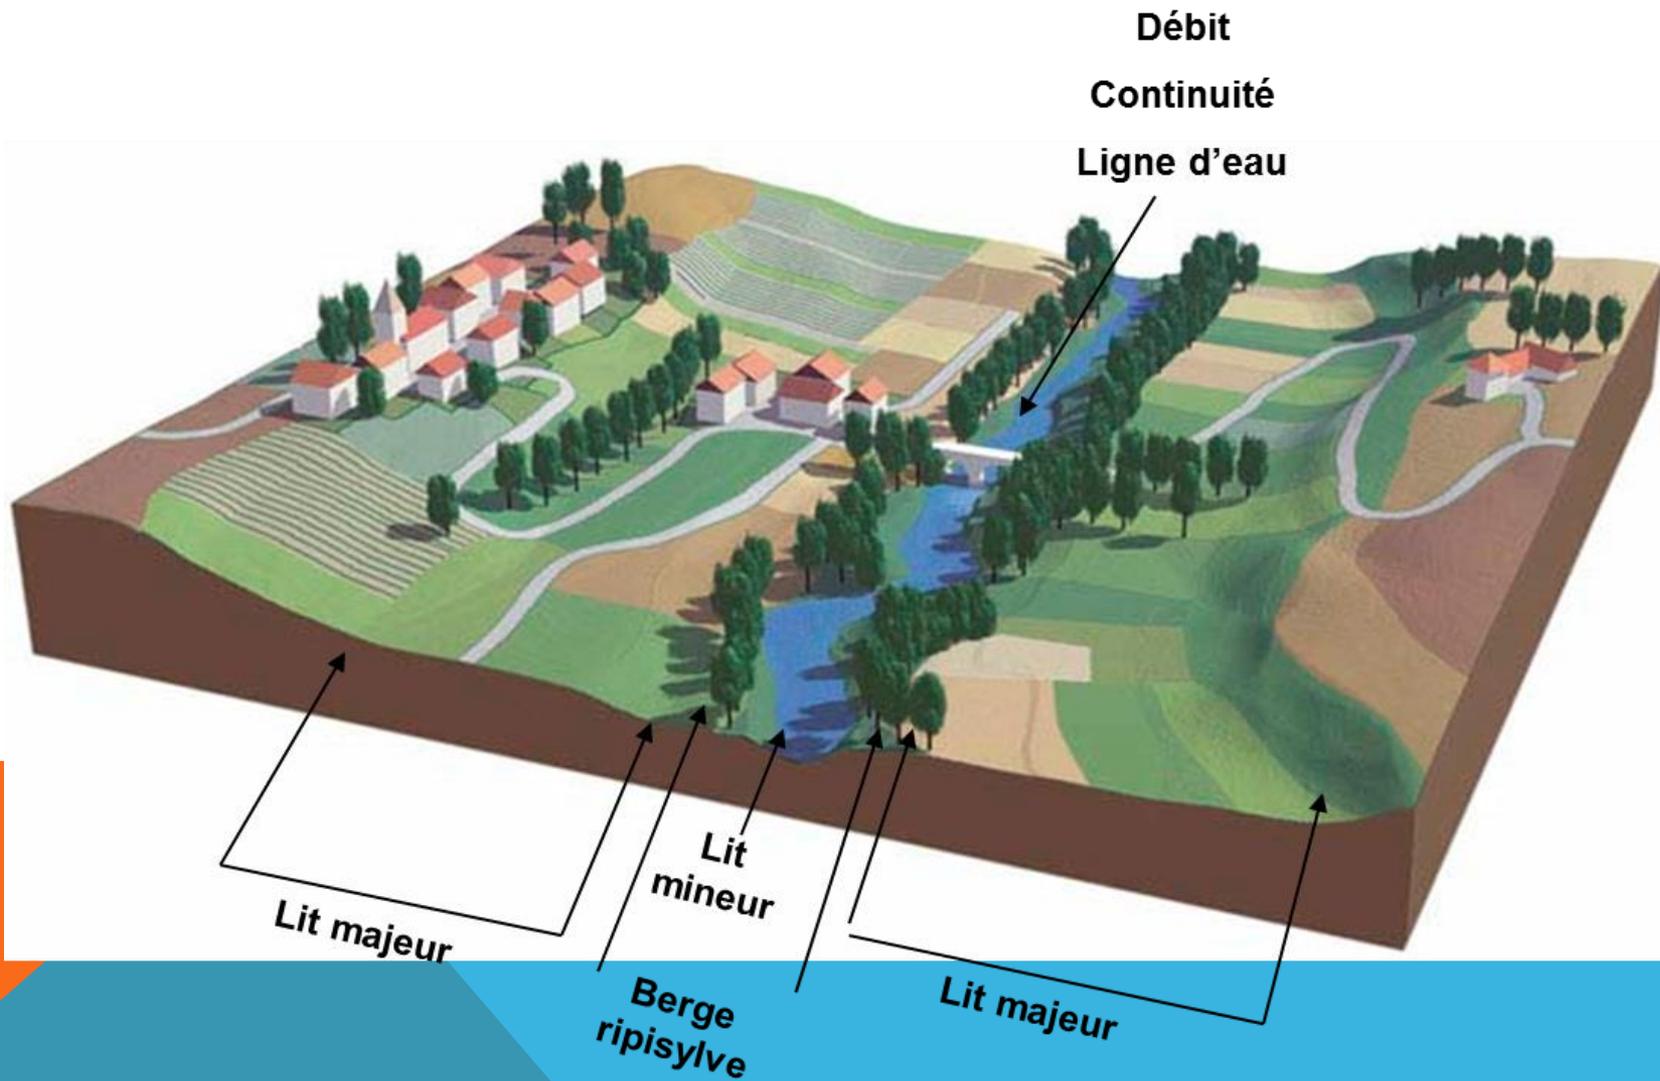
Cours d'eau scindé en 6 compartiments avec analyse des altérations

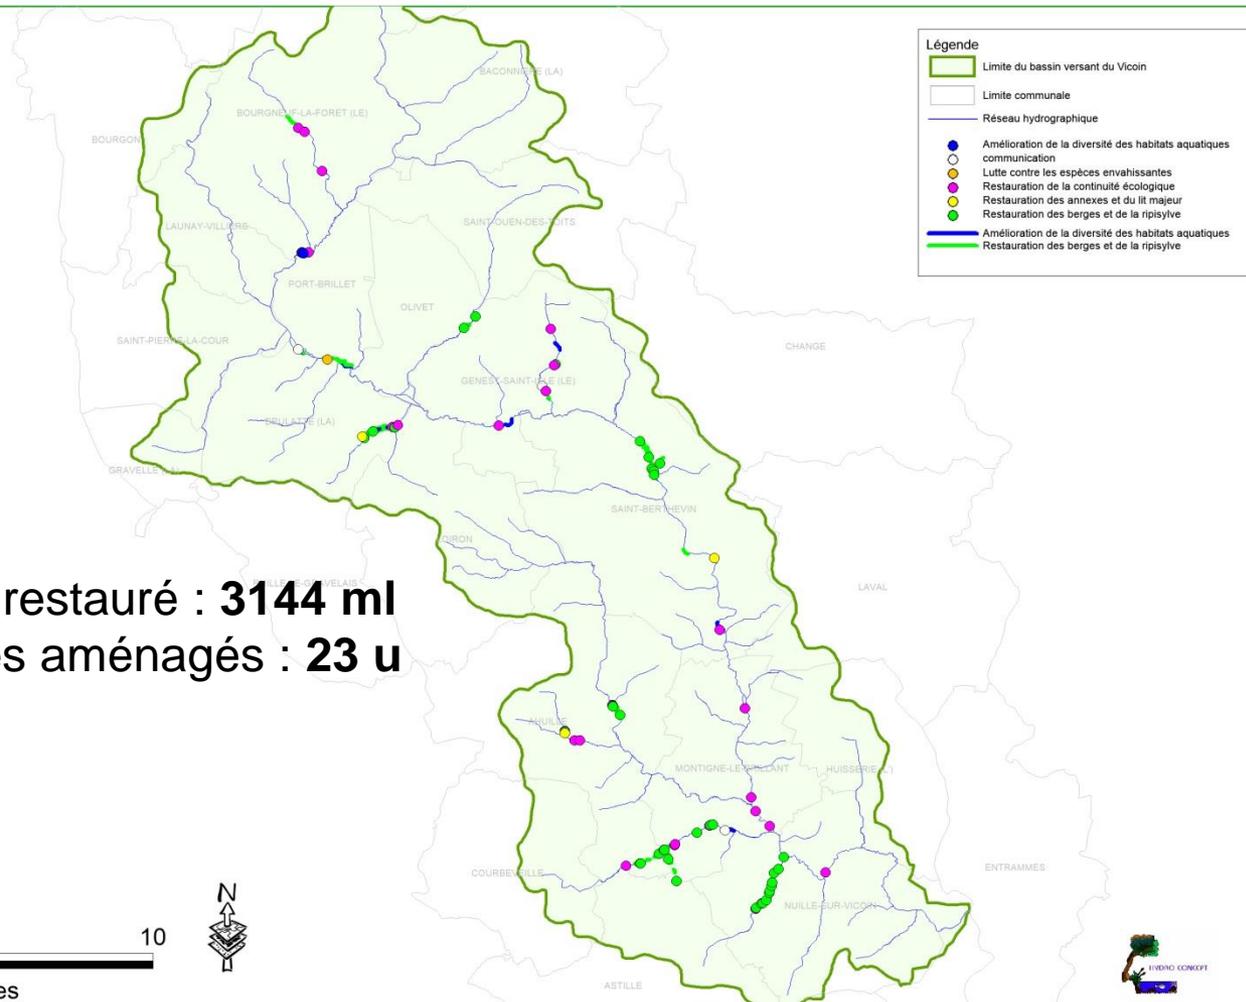
- Linéaire restauré : **3144 ml**
- Ouvrages aménagés : **23 u**

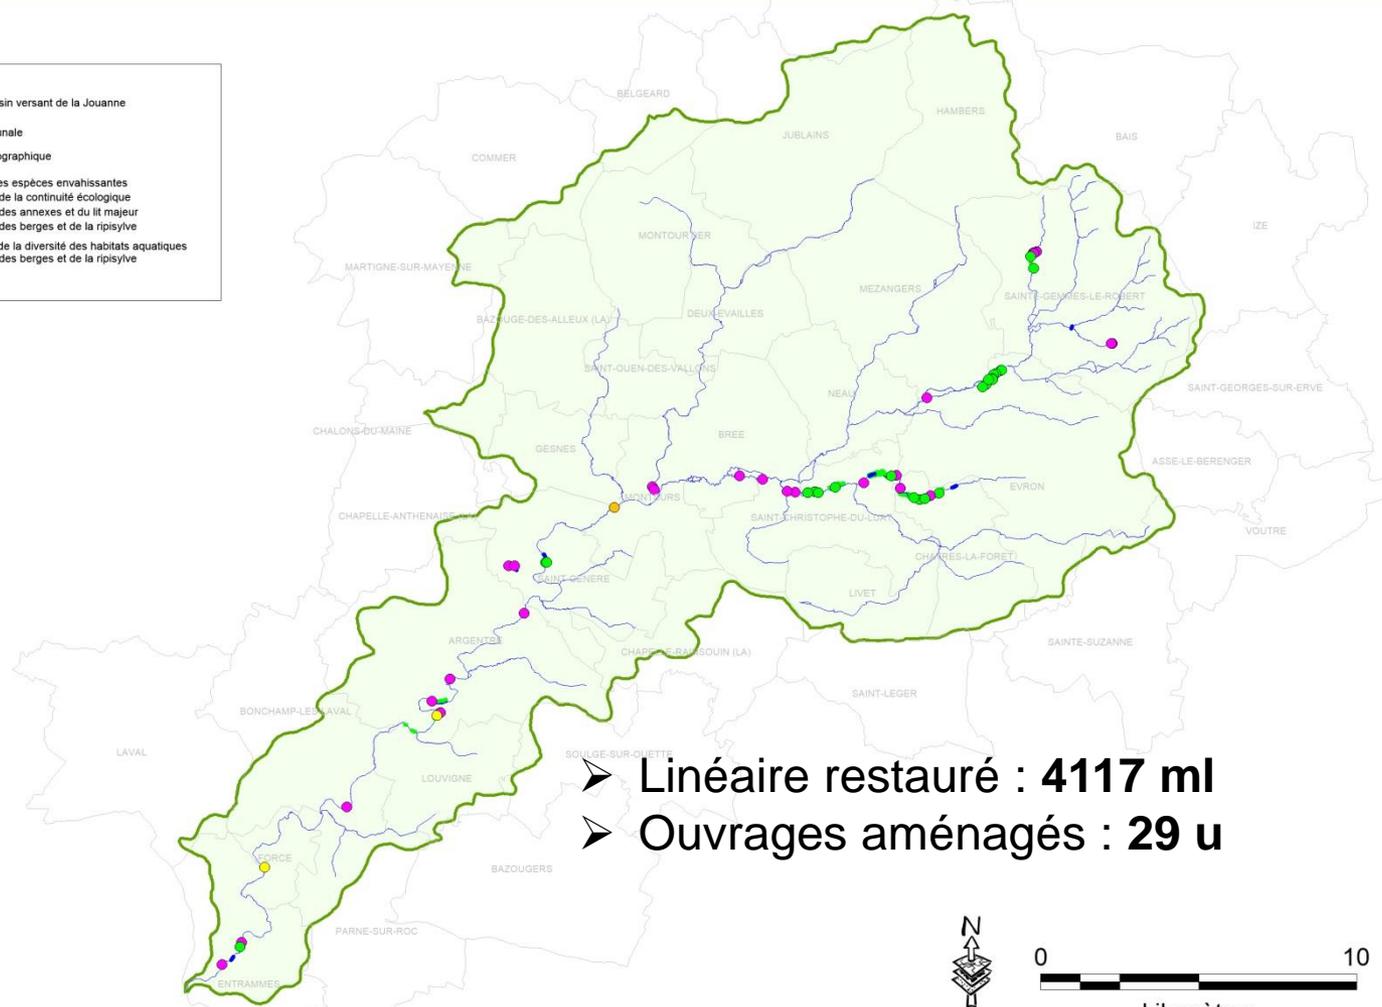
Syndicat mixte fermé des bassins versants de la Jouanne, agglomération de Laval, Vicoin et Ovette (JAVO)
Etude bilan du contrat territorial milieux aquatiques du bassin de la Jouanne (2015-2019)
Localisation des actions réalisées

➤ Linéaire restauré : 4117 ml
➤ Ouvrages aménagés : 29 u

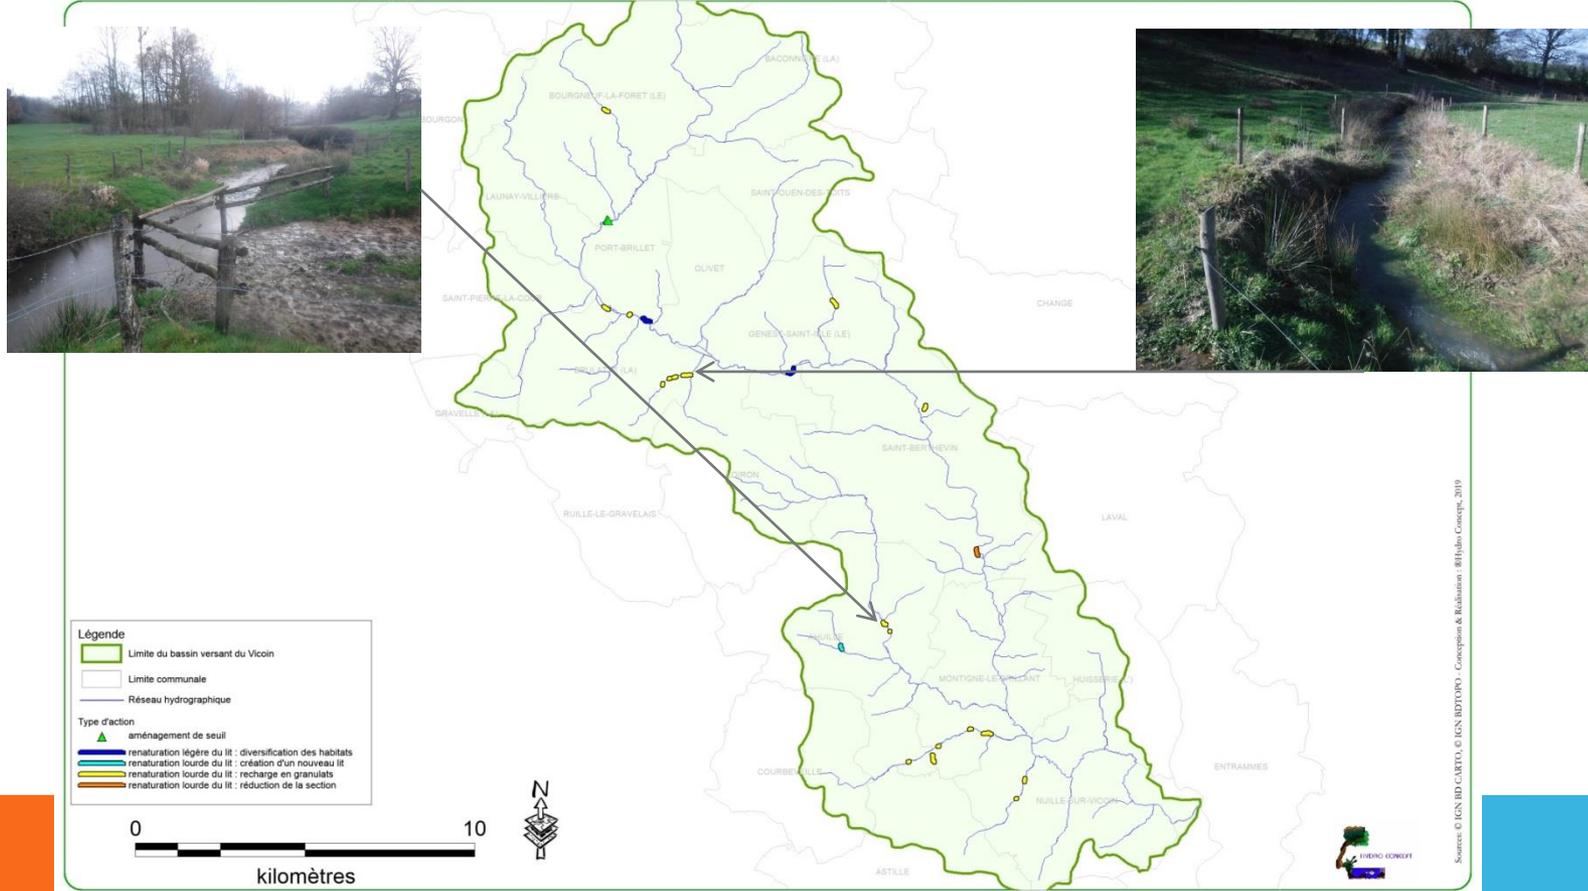
Syndicat mixte fermé des bassins versants de la Jouanne, agglomération de Laval, Vicoin et Ovette (JAVO)
Etude bilan du contrat territorial milieux aquatiques du bassin du Vicoin (2015-2019)
Localisation des actions sur le lit mineur

- **Renaturation légère du lit : diversification des habitats : 617 ml**
- **Renaturation lourde du lit : recharge en granulats : 2167 ml**
- **Renaturation lourde du lit : création d'un nouveau lit : 138 ml**
- **Renaturation lourde du lit : réduction de section : 222 ml**

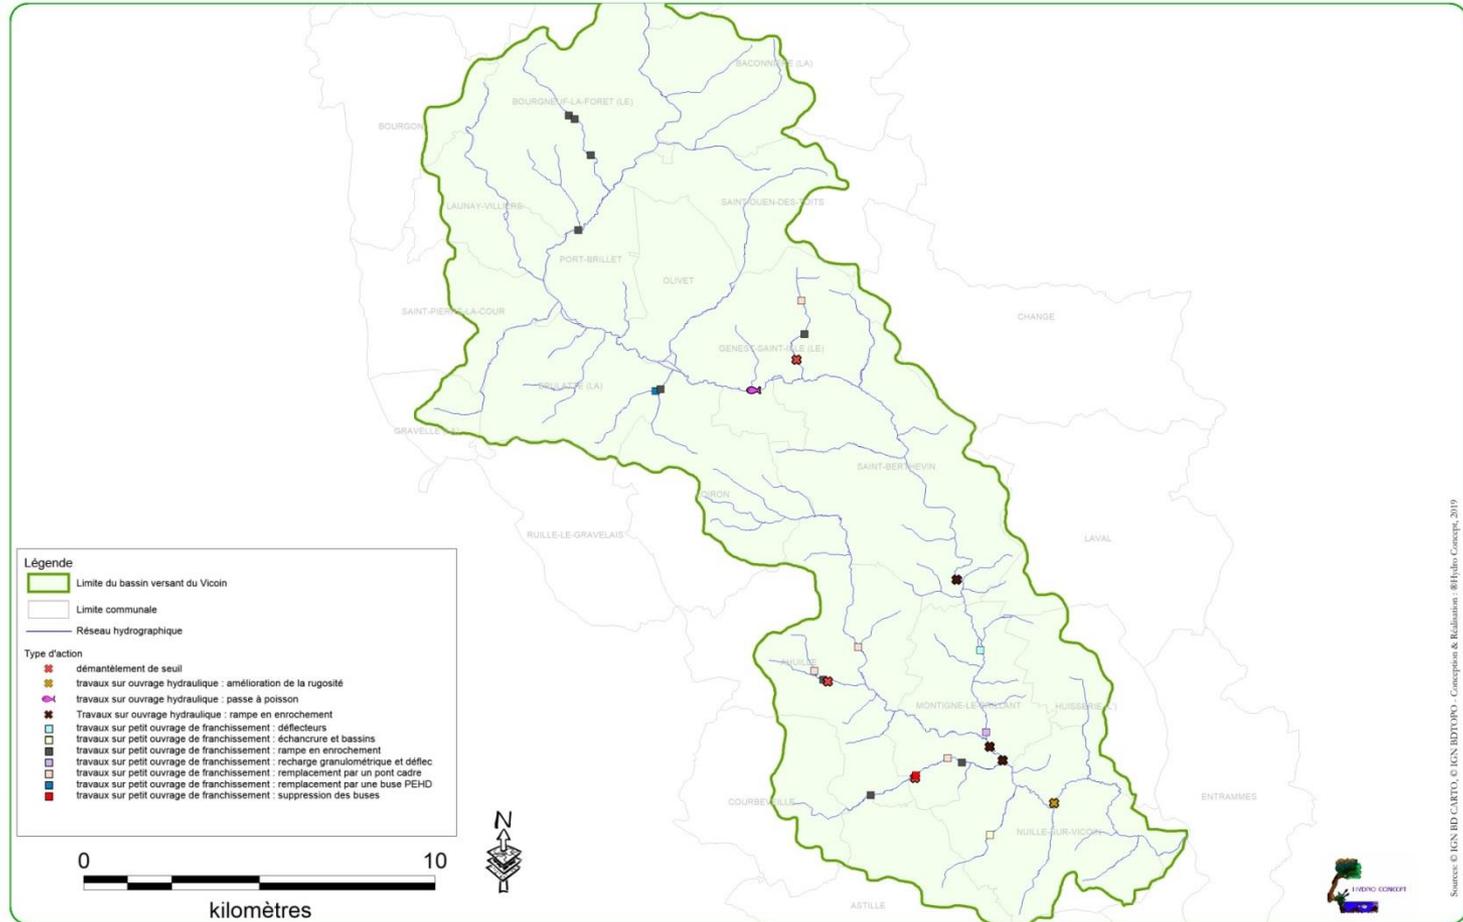
Syndicat mixte fermé des bassins versants de la Jouanne, agglomération de Laval, Vicoin et Ovette (JAVO)
Etude bilan du contrat territorial milieux aquatiques du bassin du Vicoin (2015-2019)
Localisation des actions sur la continuité

- **Travaux sur petits ouvrages de franchissement : 18 u**
- **Travaux sur ouvrage hydraulique : 5 u**

- *Suppression de buse : 1 u*
- *Remplacement par buse PEHD : 1 u*
- *Remplacement par pont cadre : 4 u*
- *Recharge granulométrique et déflecteur : 2 u*
- *Rampe en enrochement : 9 u*
- *Échancrure et bassins : 1 u*

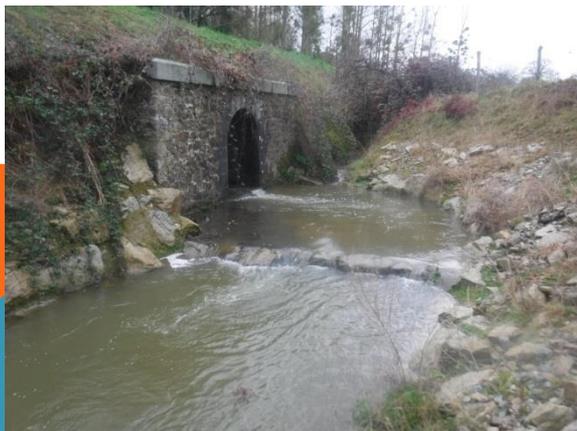
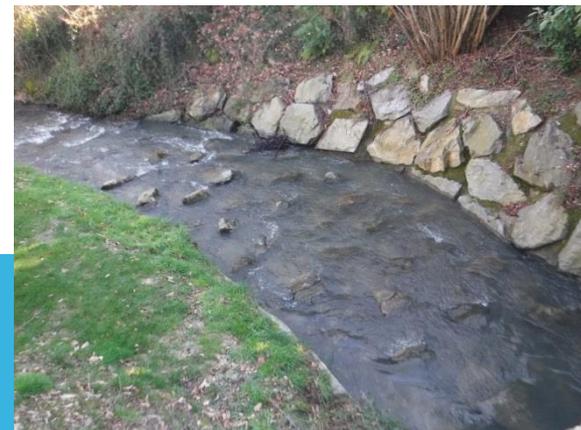
Travaux sur petits ouvrages de franchissement :

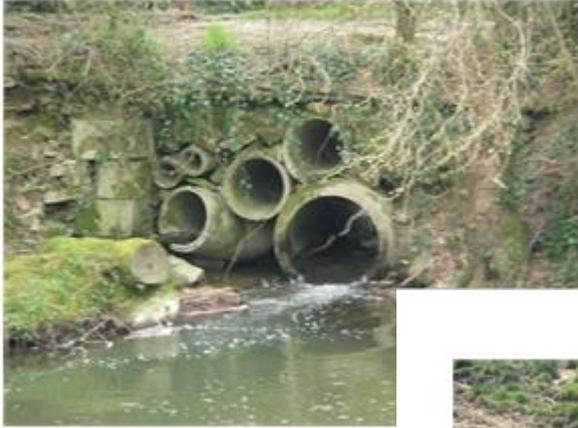
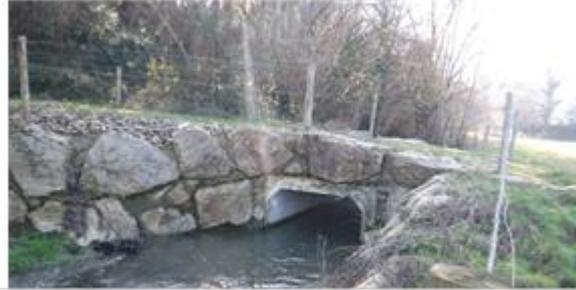
BILAN TECHNIQUE — *Travaux sur petits ouvrages de franchissement*

Photos des aménagements

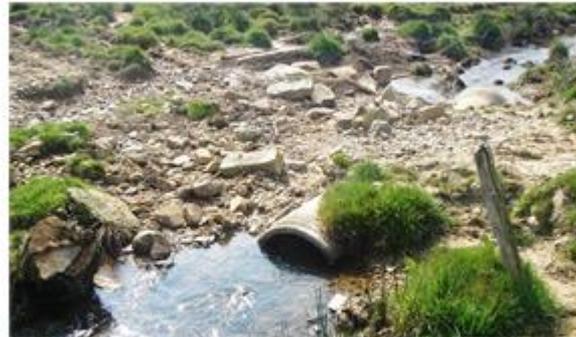
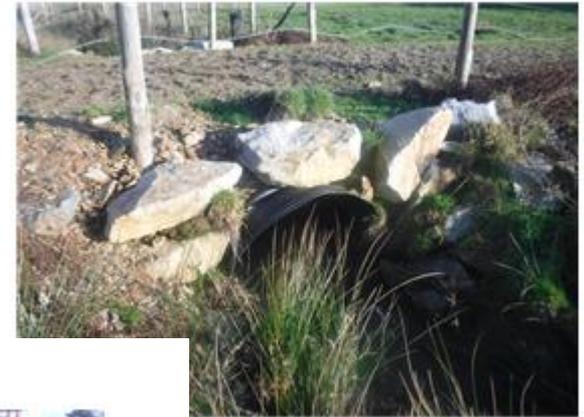
Photos de l'aménagement avant/après

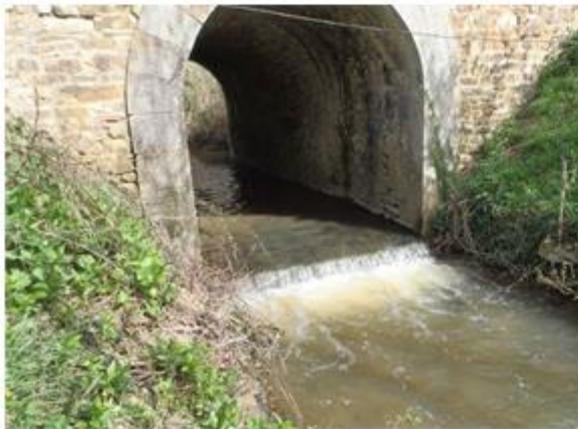
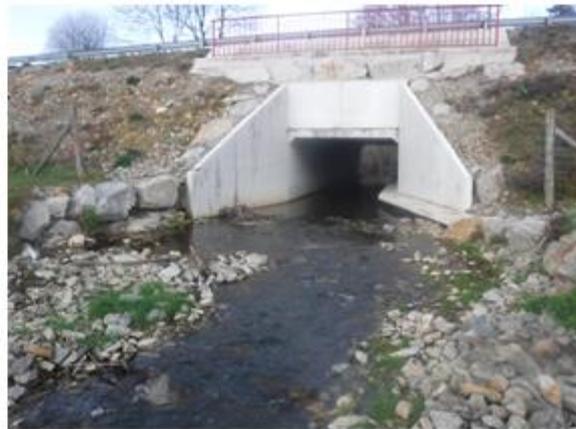
Photos des aménagements avant/après

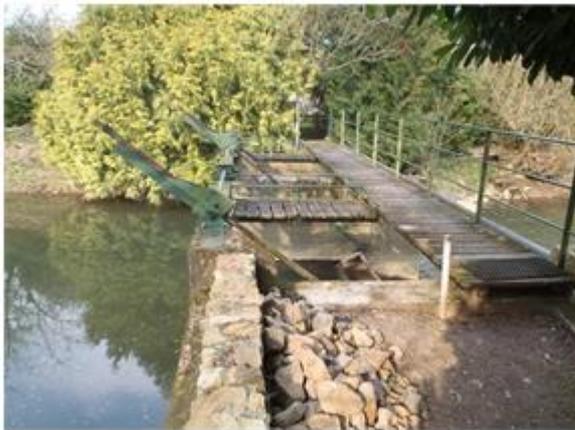
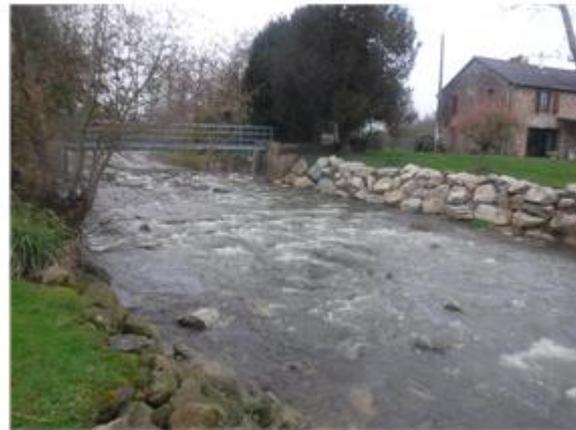
Travaux sur ouvrage hydraulique :

- *Amélioration de la rugosité : 1 u*
- *Passe à poisson : 1 u*
- *Rampe en enrochement : 3 u*

Photos des aménagements avant/après (Moulin des Près)

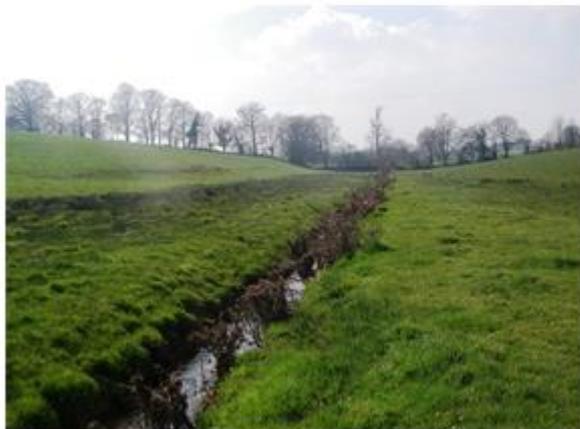
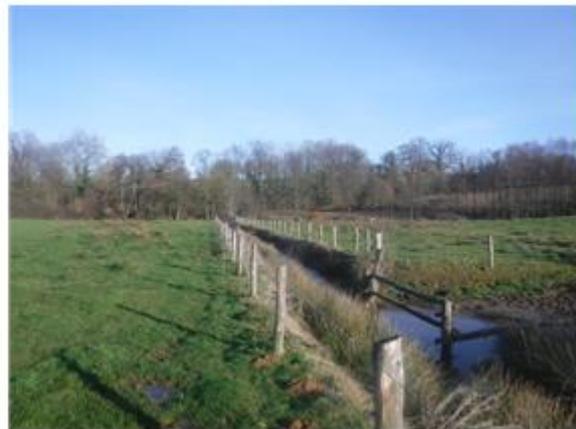
BILAN TECHNIQUE — *Actions sur les berges et la ripisylve*

Photos de l'aménagement avant/après

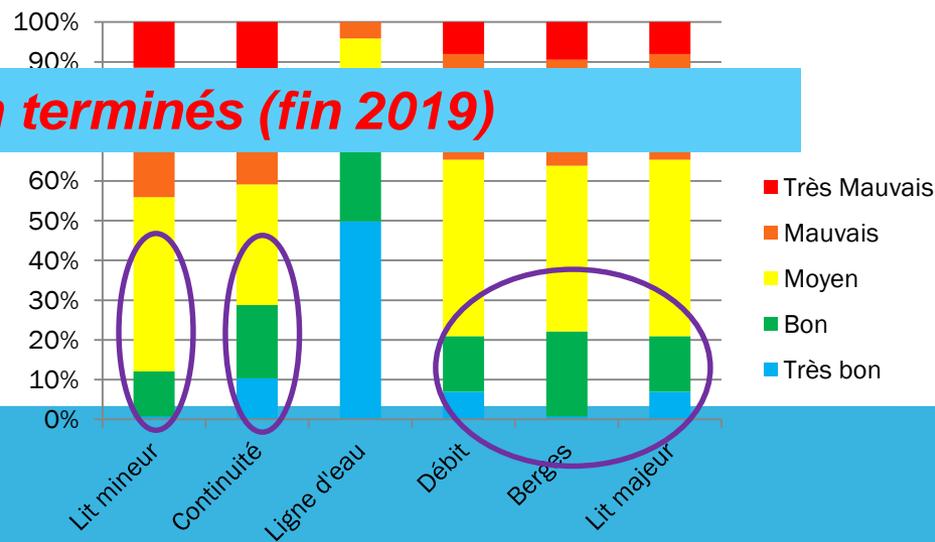
Continuité : **29%** en bon état

Gain écologique à l'échelle des sites est fort (plus de 80% des actions ont un gain écologique fort)

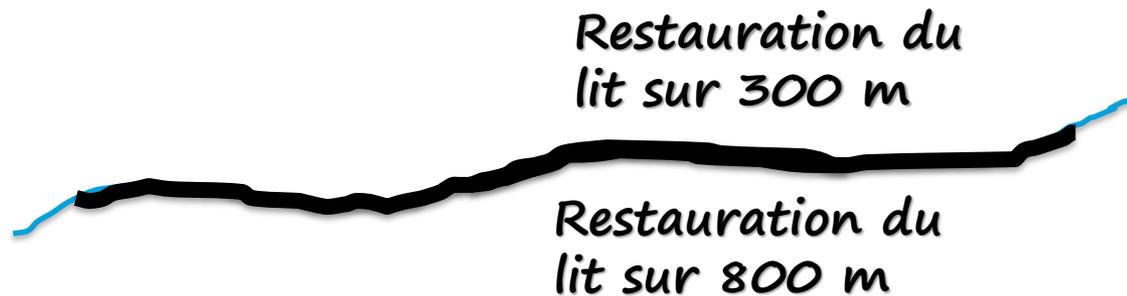
Segment d'1 km

Lit mineur en **Mauvais état**

Linéaire restauré trop faible pour avoir un gain à l'échelle du segment cependant le gain écologique de nombreuses actions est fort à l'échelle du site d'action (actions à poursuivre)

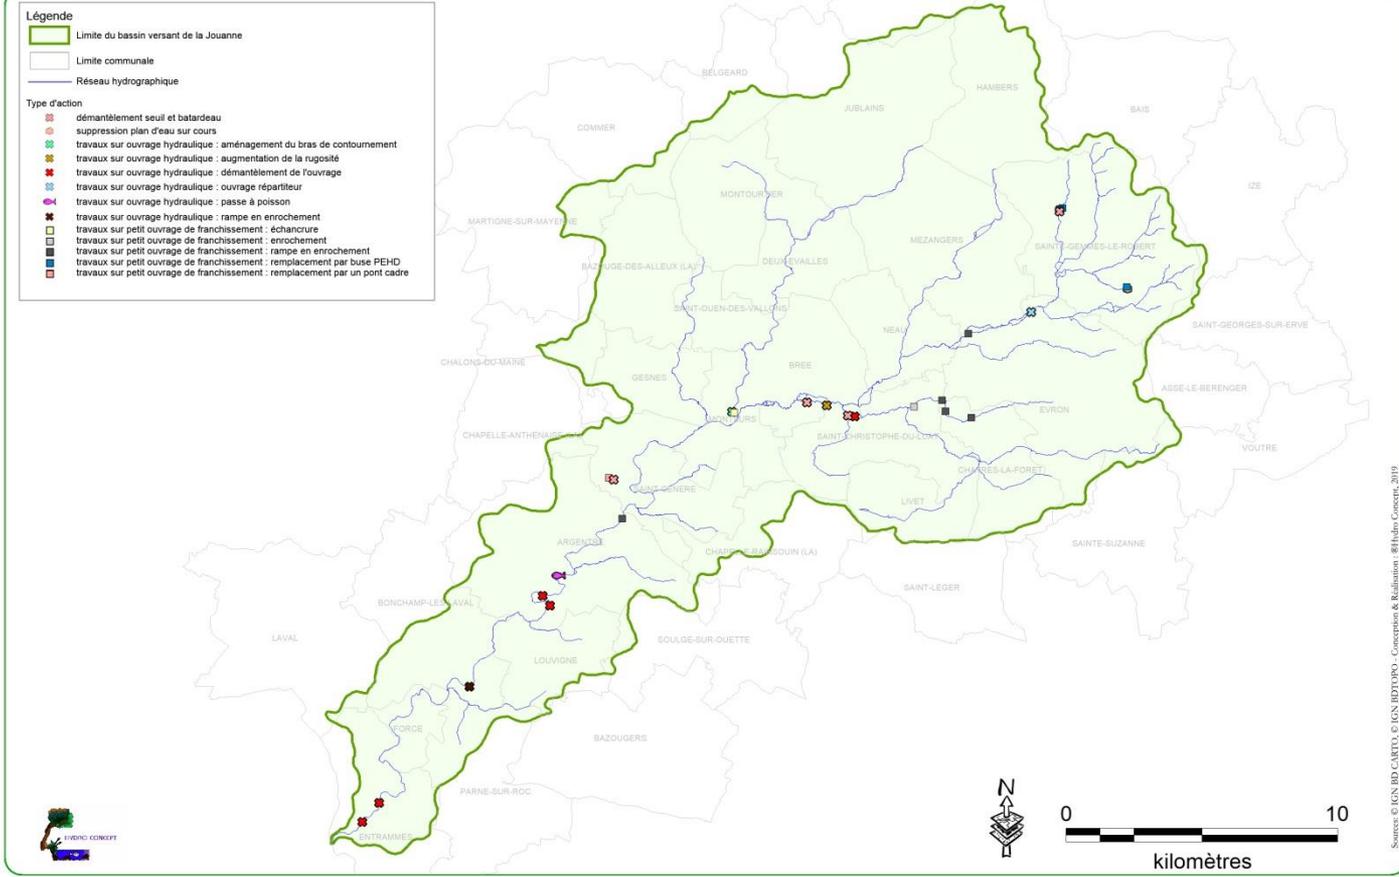
Syndicat mixte fermé des bassins versants de la Jouanne, agglomération de Laval, Vicoïn et Ovette (JAVO)
Etude bilan du contrat territorial milieux aquatiques du bassin de la Jouanne (2015-2019)
Localisation des actions sur la continuité

- **Travaux sur petits ouvrages de franchissement : 18 u**
- **Travaux sur ouvrage hydraulique : 11 u**

- *Échancrure : 1 u*
- *Rampe en enrochement : 5 u*
- *Remplacement par pont cadre : 1 u*
- *Remplacement par buse PEHD: 6 u*
- *Enrochement (protection) : 1 u*
- *Démantèlement seuil et batardeau : 4 u*

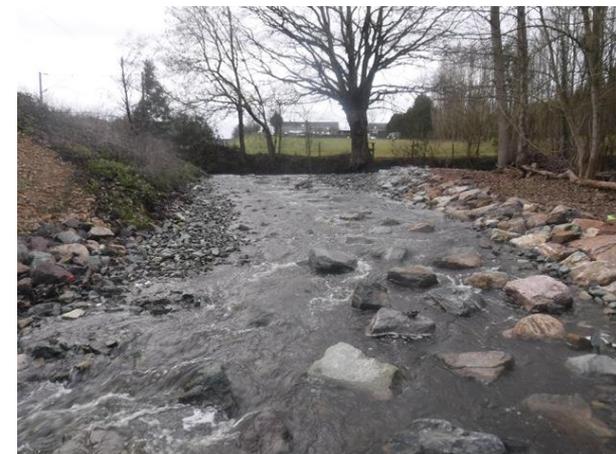
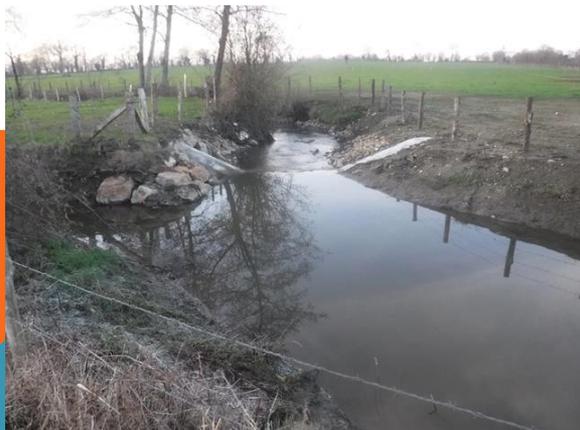
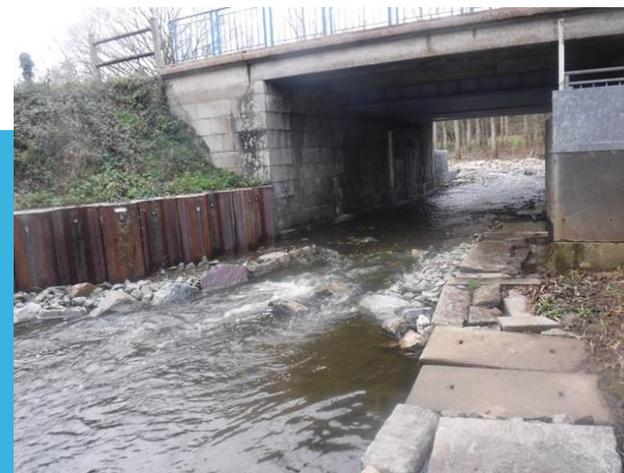
Travaux sur ouvrage hydraulique :

- *Aménagement bras de contournement : 1 u*
- *Passe à poisson : 1 u*
- *Rampe en enrochement : 1 u*
- *Démantèlement d'ouvrage : 5 u*
- *Augmentation de la rugosité : 1 u*
- *Ouvrage répartiteur : 1 u*
- *Suppression de plan d'eau : 1 u*

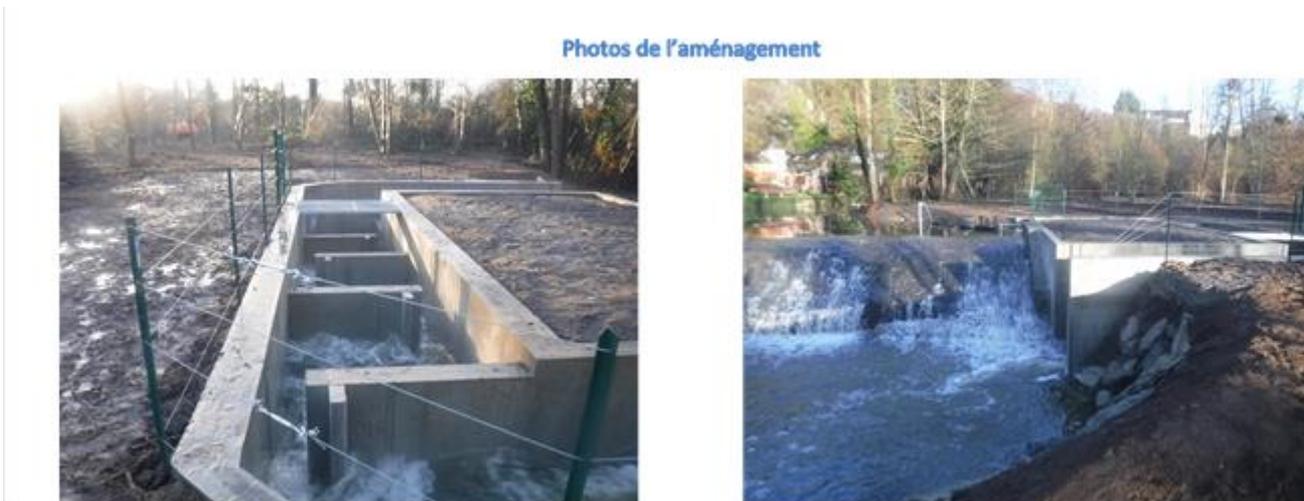
Moulin de la Roche

Photos de l'aménagement

Compartiment¶	Avant-travaux¶	Après-travaux¶	Gain-écologique-du-site¶
Lit-mineur¶	mauvais¶	mauvais¶	faible-ou-nul¶
Berges/ripisylve¶	très-bon¶	Très-bon¶	faible-ou-nul¶
Ligne-d'eau¶	très-mauvais¶	Très-mauvais¶	faible¶
Continuité¶	très-mauvais¶	bon¶	fort¶
Lit-majeur¶	bon¶	bon¶	faible-ou-nul¶
Débit¶	moyen¶	moyen¶	faible-ou-nul¶

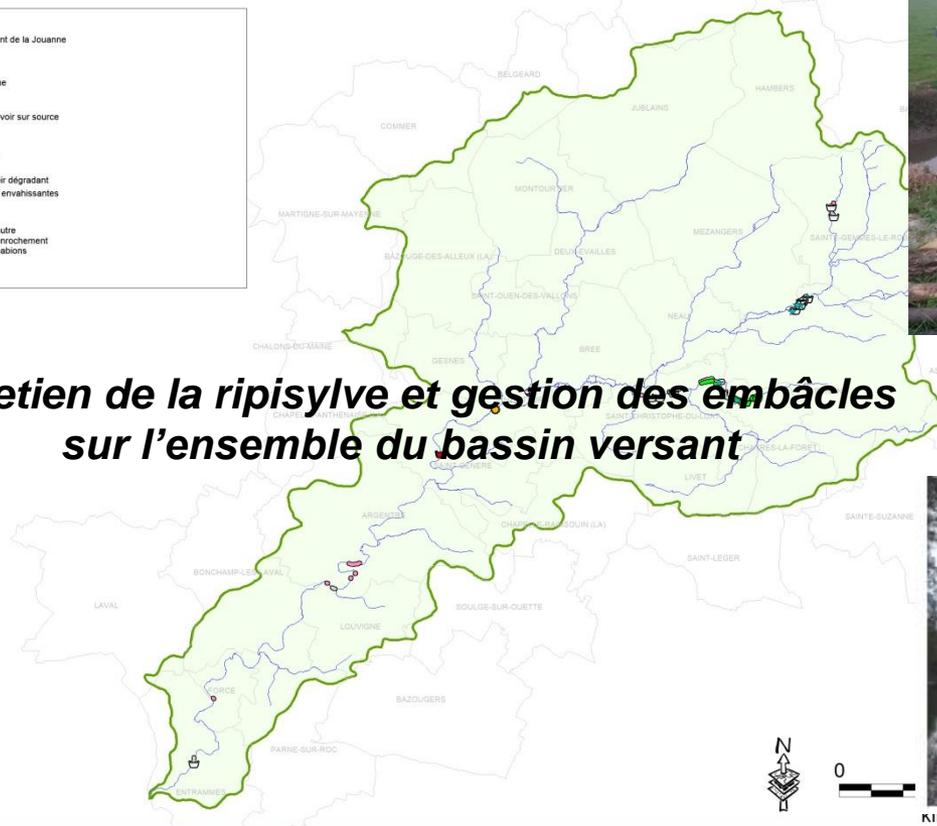
Syndicat mixte fermé des bassins versants de la Jouanne, agglomération de Laval, Vicoin et Ouette (JAV)
Etude bilan du contrat territorial milieux aquatiques du bassin de la Jouanne (2015-2019)
Localisation des actions sur les berges et la ripisylve

Entretien de la ripisylve et gestion des embâcles sur l'ensemble du bassin versant

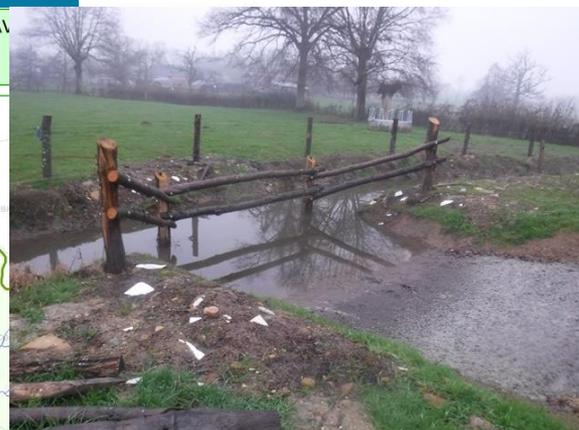
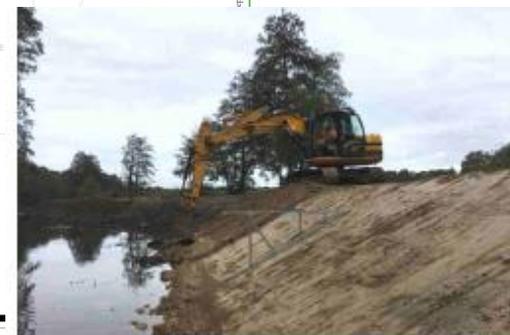
- **Abreuvoirs aménagés (descente + bacs + pompe à nez) : 16 u**
- **Gué aménagés : 1 u**
- **Passerelle : 6 u**
- **Clôtures : 6793 ml**
- **Plantation : 2134 ml**
- **Protection de berge (gabions et enrochement) : 916 ml**

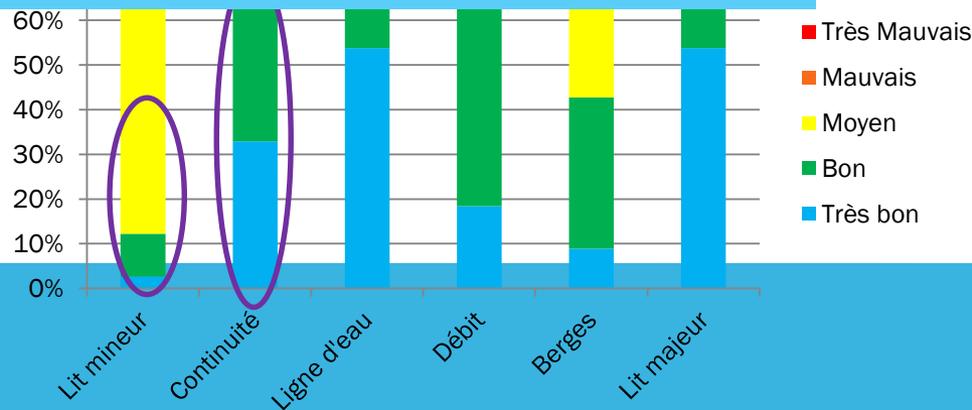
Continuité : **65%** en bon état

Gain écologique à l'échelle des sites est fort (plus de 80% des actions ont un gain écologique fort)

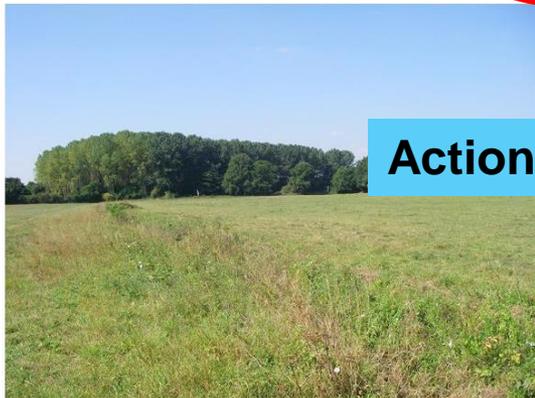
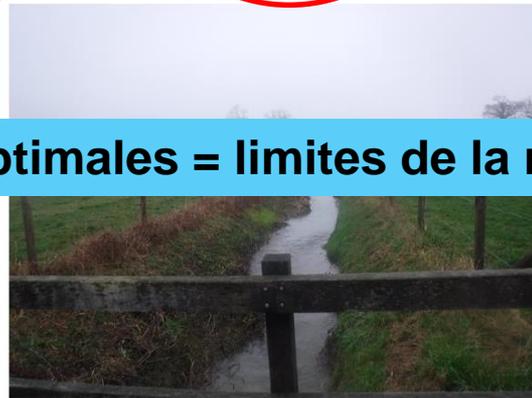
Photos de l'aménagement avant/après (recharge granulométrique, plantation, clôture...)

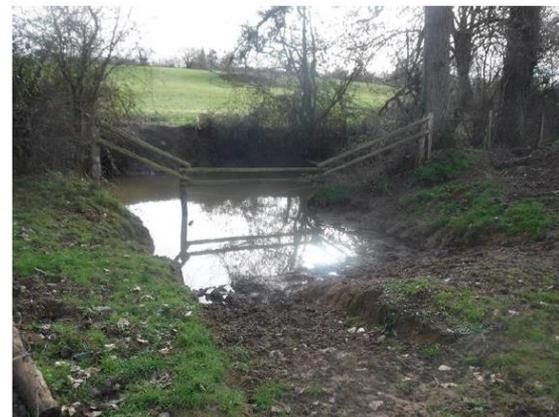
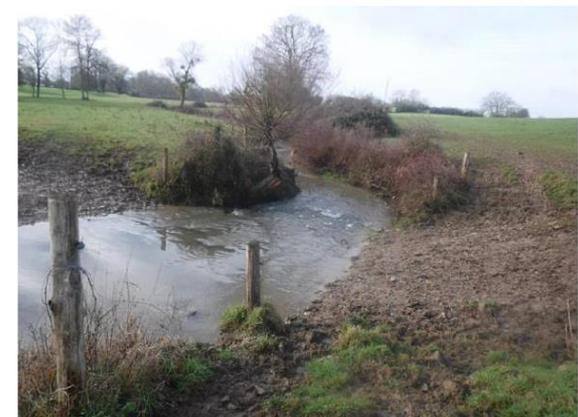
Photos d'abreuvoirs et de gué dégradants

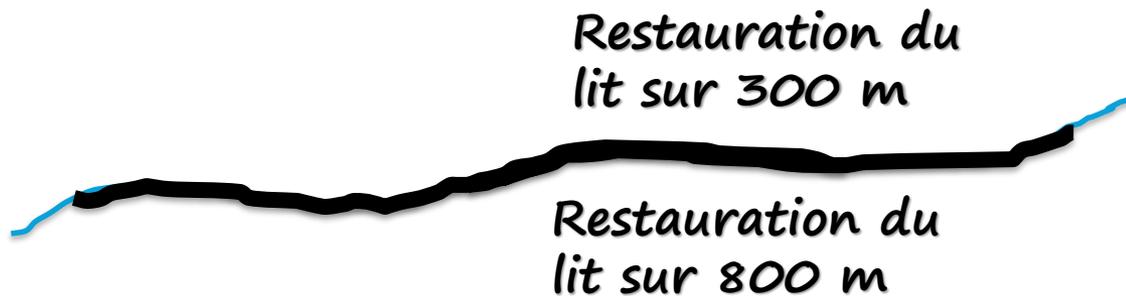
Segment d'1 km

Lit mineur en **Mauvais état**

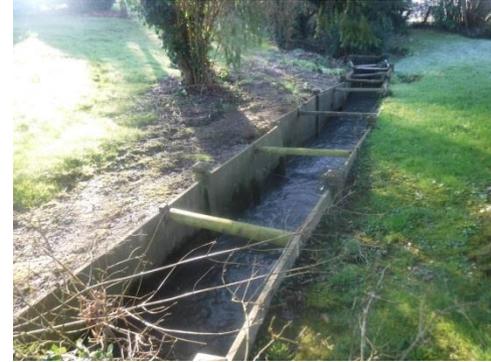
Secteur amont Étang Olivet : Site avec actions & enjeux multiples (3 grands axes sur le même site)

➤ Desartificialisation du cours d'eau

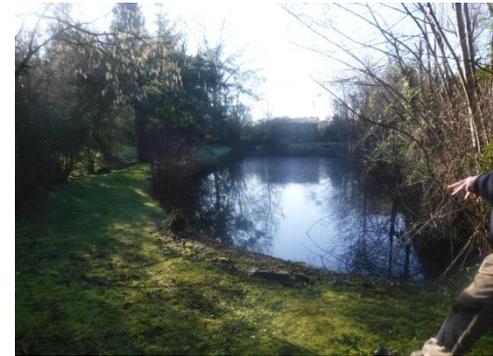
➤ Suppression du plan d'eau en rive droite

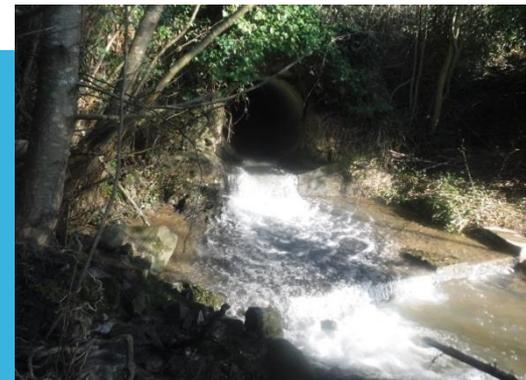
➤ Rétablissement de la continuité écologique

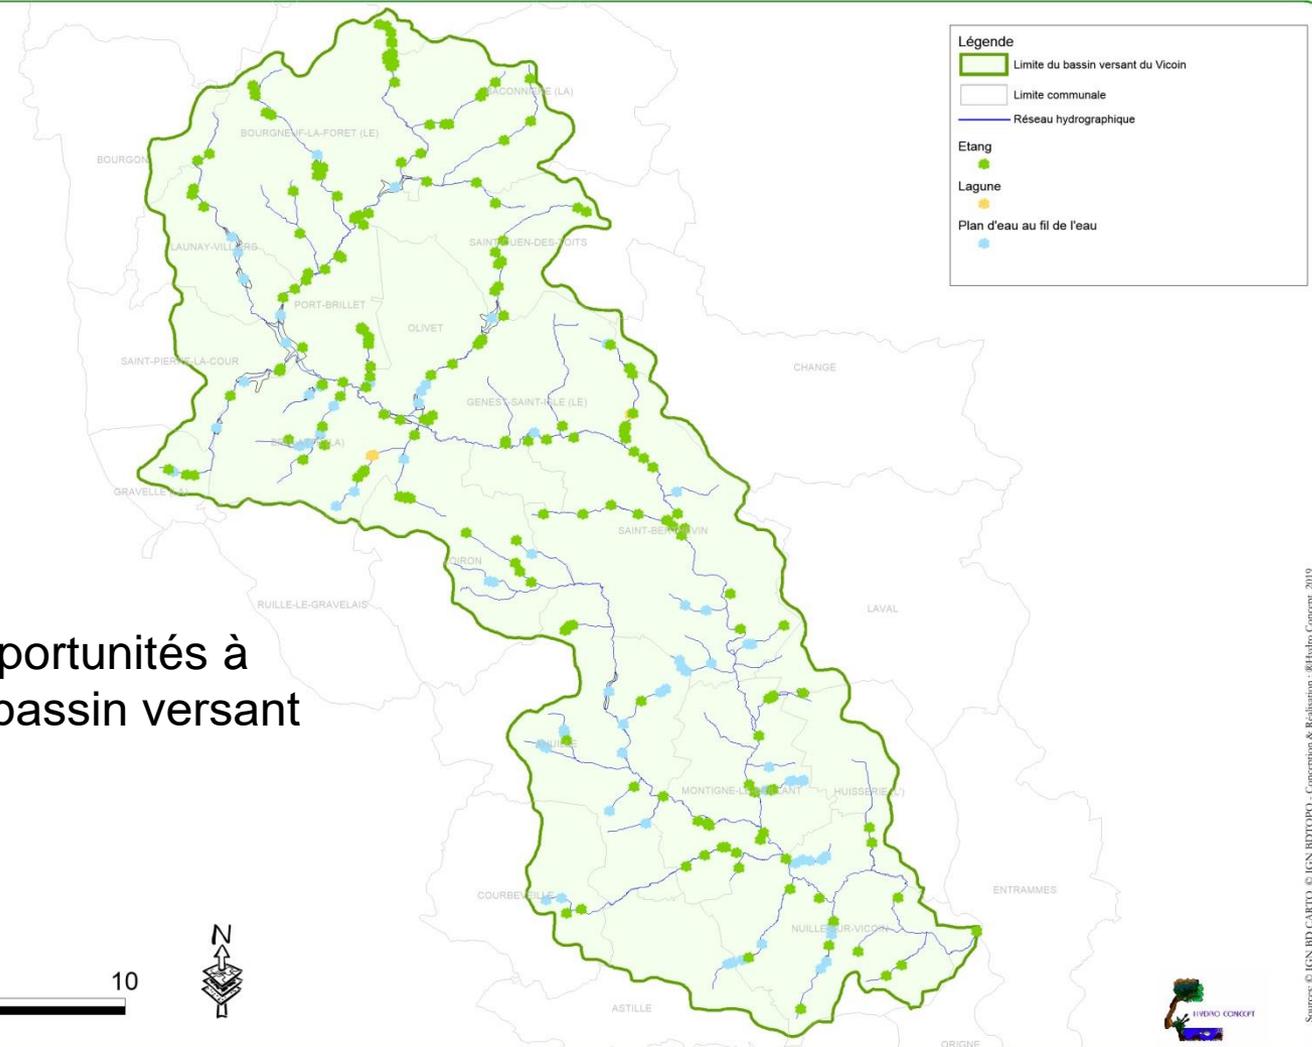
Syndicat mixte fermé des bassins versants de la Jouanne, agglomération de Laval, Vicoin et Ovette (JAVO)
Etude bilan du contrat territorial milieux aquatiques du bassin du Vicoin (2015-2019)
Plans d'eau recensés lors de la précédente étude

Saisir les opportunités à l'échelle du bassin versant
